## OPINIA TECHNICZNA

Zadanie: Określenie wartości rynkowej pojazdu na potrzeby sprzedaży.

Marka: **FIAT**

Model pojazdu: **Tipo 1.0 MR`21 E6d**

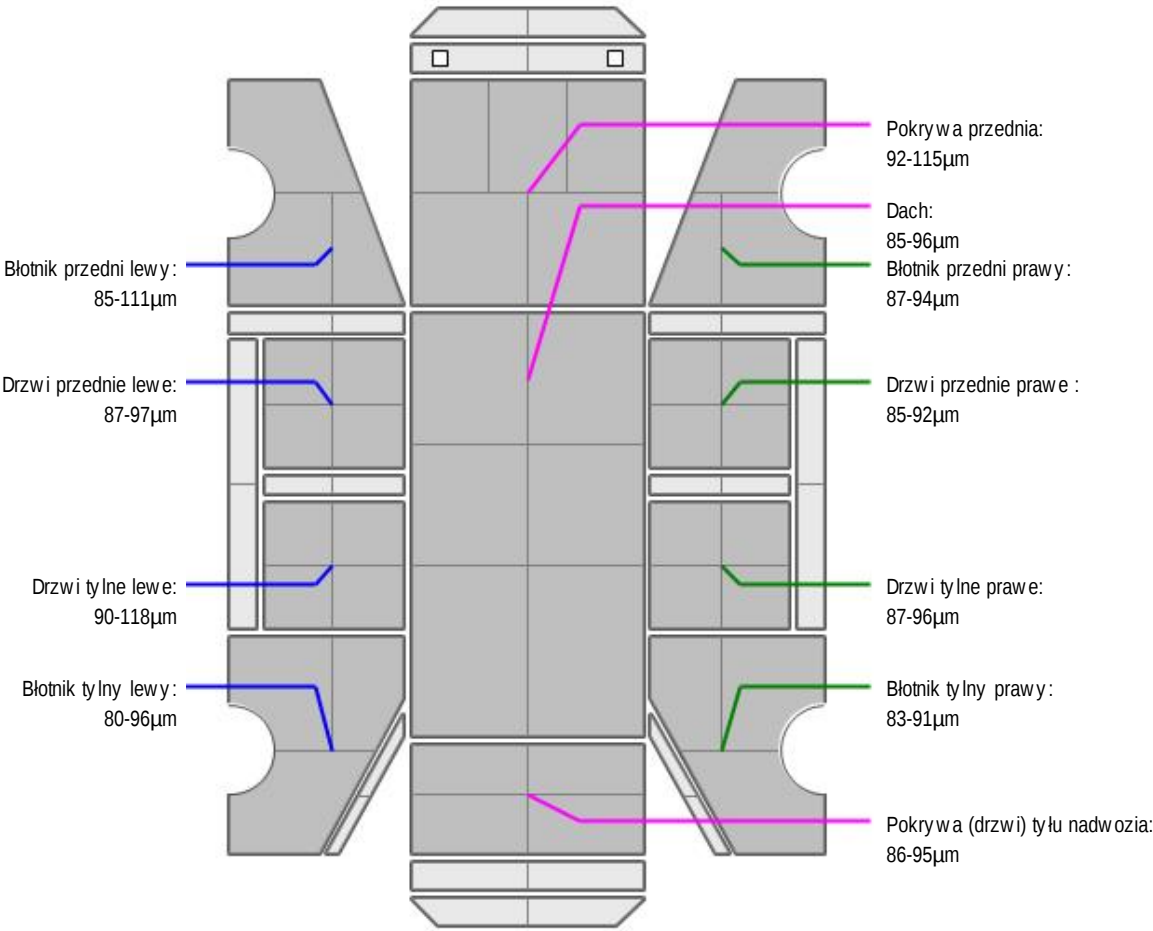
NADWOZIE – Opis powłoki lakierowej

| L.p. | Nazwa elementu | L / P | Grubość powłoki [µm] | Opis |
| 1 | Pokrywa przednia | | 92-115µm | |
| 2 | Dach | | 85-96µm | |
| 3 | Błotnik przedni | L | 85-111µm | |
| 4 | Drzwi przednie | L | 87-97µm | |
| 5 | Drzwi tylne | L | 90-118µm | |
| 6 | Błotnik tylny | L | 80-96µm | |
| 7 | Błotnik przedni | P | 87-94µm | |
| 8 | Drzwi przednie | P | 85-92µm | |
| 9 | Drzwi tylne | P | 87-96µm | |
| 10 | Błotnik tylny | P | 83-91µm | |
| 11 | Pokrywa (drzwi) tyłu nadwozia | | 86-95µm | |
